Votre N° de dossier : MA2509134049

Bien immobilier expertisé : **20 Rue Jean-Pierre Blanchard
ST ELOI NOUVEAU (3810A04)
17000 La Rochelle
Porte 4**

Visite effectuée le : **02/09/2025**

ÉTAT DE L'INSTALLATION INTERIEURE D'ELECTRICITE

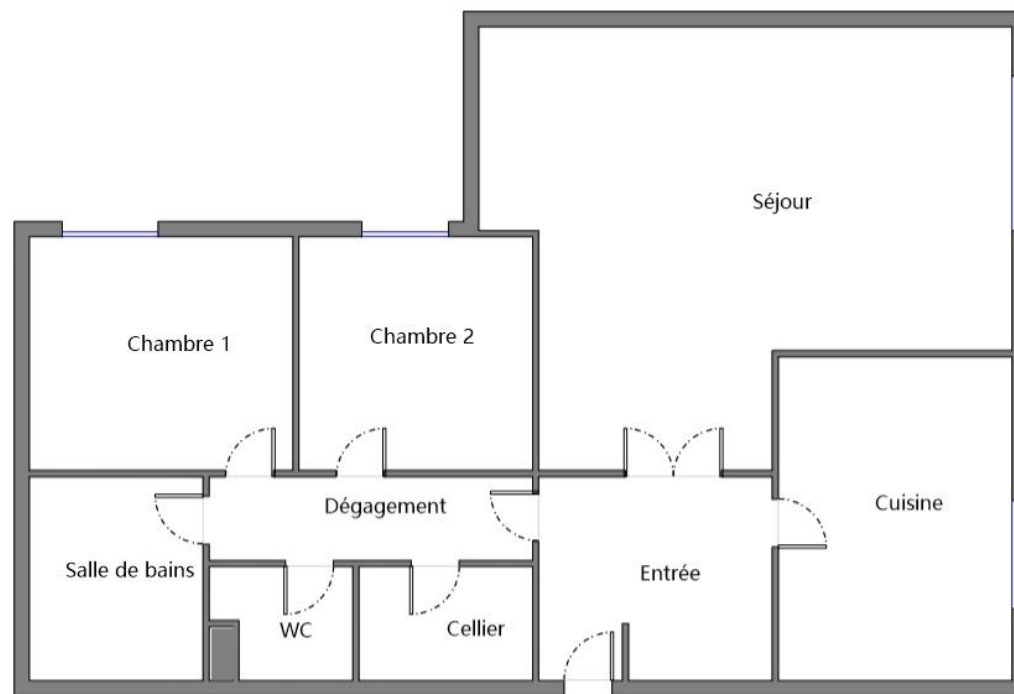
1er Etage

Elément non visité

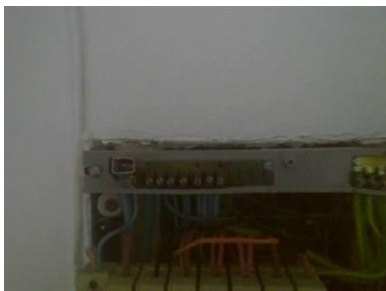
Photo PhEle001

Libellé de l'anomalie : B4.3 c Plusieurs circuits disposent d'un conducteur neutre commun dont les conducteurs ne sont pas correctement protégés contre les surintensités.

Remarques : Présence de conducteur(s) neutre(s) commun(s) à plusieurs circuits avec des conducteurs de phase non regroupés sous la même protection contre les surintensités ; Faire intervenir un électricien qualifié afin de regrouper les conducteurs de phase sous une même protection ou de supprimer le(s) conducteur(s) neutre(s) commun(s)

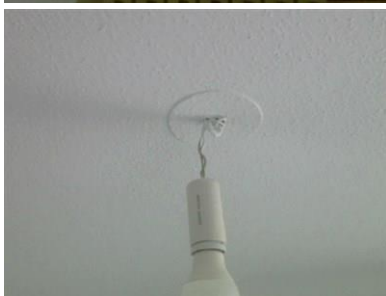
Photo PhEle002

Libellé de l'anomalie : B8.3 e Au moins un conducteur isolé n'est pas placé sur toute sa longueur dans un conduit, une goulotte ou une plinthe ou une huisserie, en matière isolante ou métallique, jusqu'à sa pénétration dans le matériel électrique qu'il alimente.

Remarques : Présence de conducteurs électriques non protégés mécaniquement ; Faire intervenir un électricien qualifié afin d'installer des protections mécanique sur les conducteurs non protégés

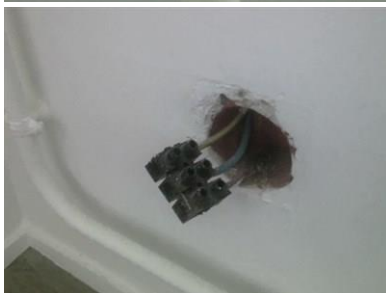
Photo PhEle003

Libellé de l'anomalie : B7.3 d L'installation électrique comporte au moins une connexion avec une partie active nue sous tension accessible.

Remarques : Présence de connexion de matériel électrique présentant des parties actives nues sous tension ; Faire intervenir un électricien qualifié afin de remplacer les matériels présentant des parties actives nues sous tension

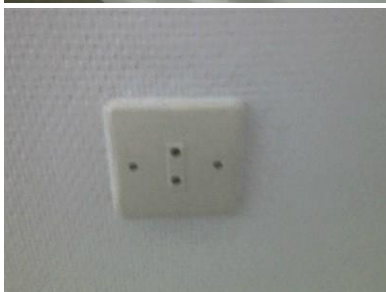
Photo PhEle004

Libellé de l'anomalie : B3.3.6 a1 Au moins un socle de prise de courant ne comporte pas de broche de terre.

Remarques : Présence de circuits électriques non équipés de conducteurs de protection ; Faire intervenir un électricien qualifié afin d'installer des conducteurs de protection sur les circuits qui n'en sont pas équipés

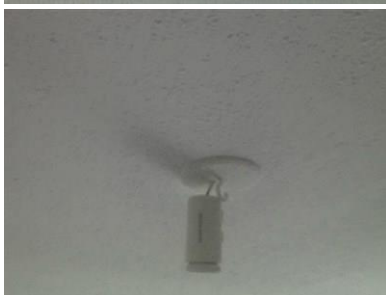
Photo PhEle005

Libellé de l'anomalie : B3.3.6 a3 Au moins un circuit (n'alimentant pas des socles de prises de courant) n'est pas relié à la terre.
