# DPE Diagnostic de performance énergétique (logement)

N°ADEME : 2317E30597270  
Etabli le : 14/09/2023  
Valable jusqu'au : 13/09/2033

Adresse : **20 RUE J.P. BLANCHARD Logt 4**  
**17000 LA ROCHELLE**  
Etage : 1, N° de lot: 3810A04

Type de bien : Appartement  
Année de construction : 1978 - 1982  
Surface habitable : **70 m<sup>2</sup>**  
Ref. personnelle : 3810A04  
Propriétaire : OFFICE PUBLIC HABITAT COM AGGLO LA ROCHELLE  
Adresse : 2, AV DE VARSOVIE 17000 LA ROCHELLE

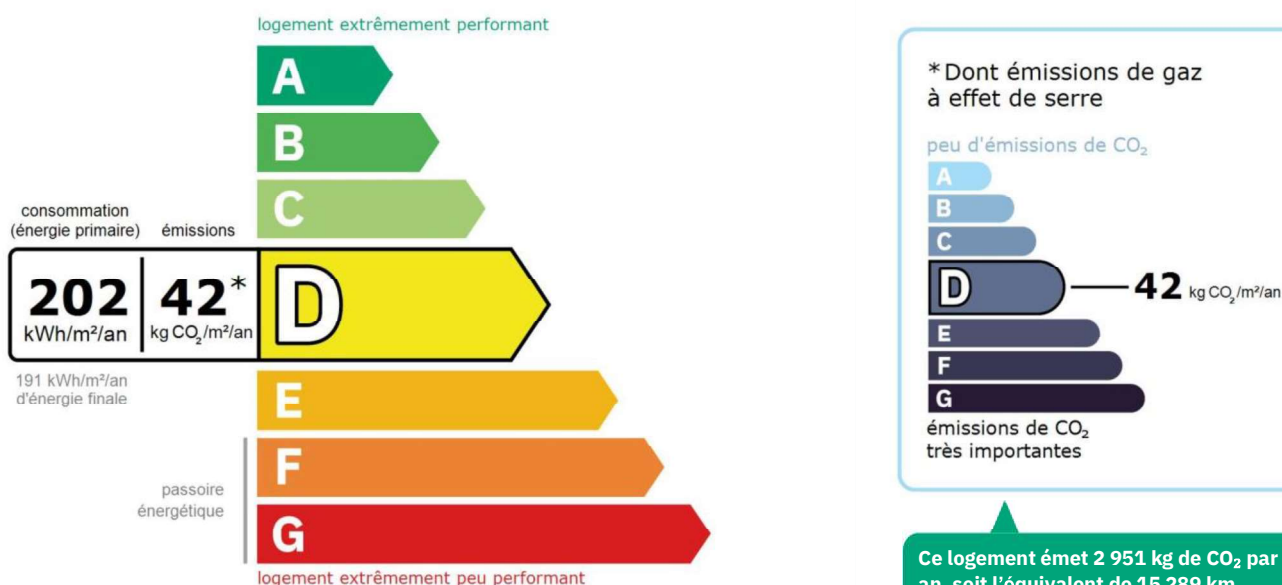
## Performance énergétique et climatique

Le niveau de consommation énergétique dépend de l'isolation du logement et de la performance des équipements.  
Pour l'améliorer, voir pages 4 à 6

Ce logement émet 2 951 kg de CO<sub>2</sub> par an, soit l'équivalent de 15 289 km parcourus en voiture.

Le niveau d'émissions dépend principalement des types d'énergies utilisées (bois, électricité, gaz, fioul, etc.)

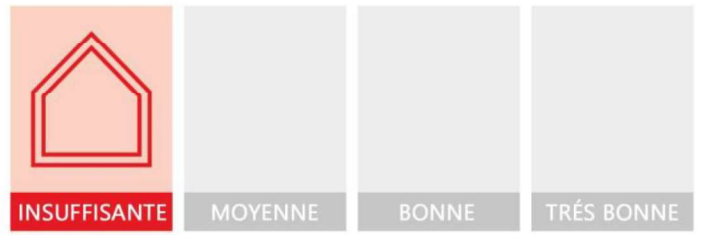
### ▲ Performance de l'isolation

<b>Murs</b>	Mur en béton banché d'épaisseur $\leq 20$ cm avec isolation intérieure (réalisée entre 1978 et 1982) donnant sur l'extérieur Mur en béton banché d'épaisseur $\leq 20$ cm non isolé donnant sur un hall d'entrée avec dispositif de fermeture automatique	<b>insuffisante</b>

<b>Plancher bas</b>	Plancher lourd type entrevous terre-cuite, poutrelles béton donnant sur un sous-sol non chauffé avec isolation intrinsèque ou en sous-face (10 cm)	<b>insuffisante</b>

<b>Toiture/plafond</b>	Néant

<b>Portes et fenêtres</b>	Fenêtres battantes pvc, double vitrage Portes-fenêtres battantes pvc, double vitrage Porte(s) autres opaque pleine isolée	<b>bonne</b>

Mur	Isolation des murs par l'extérieur. Si un ravalement de façade est prévu, effectuer une isolation par l'extérieur avec des retours d'isolants au niveau des tableaux des baies quand cela est possible. ▲ Travaux à réaliser par la copropriété ▲ Travaux pouvant nécessiter une autorisation d'urbanisme	$R > 4,5 \text{ m}^2 \cdot \text{K/W}$

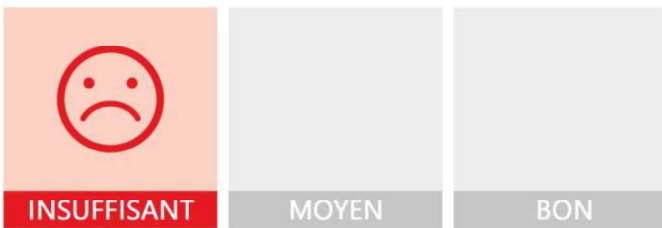
### Confort d'été (hors climatisation)\*

Les caractéristiques de votre logement améliorant le confort d'été :

logement traversant

Pour améliorer le confort d'été :

Équipez les fenêtres de votre logement de volets extérieurs ou brise-soleil.
