Ce document vous permet de savoir si votre logement est économe en énergie et préserve le climat. Il vous donne également des pistes pour améliorer ses performances et réduire vos factures. Pour en savoir plus : <https://www.ecologie.gouv.fr/diagnostic-performance-energetique-dpe>

Adresse : **10 RUE J.P. BLANCHARD Logt 5**
17000 LA ROCHELLE
Etage : 1, N° de lot: 3805A05

Type de bien : Appartement
Année de construction : 1978 - 1982
Surface habitable : **70 m²**
Ref. personnelle : 3805A05
Propriétaire : OFFICE PUBLIC HABITAT COM AGGLO LA ROCHELLE
Adresse : 2, AV DE VARSOVIE 17000 LA ROCHELLE

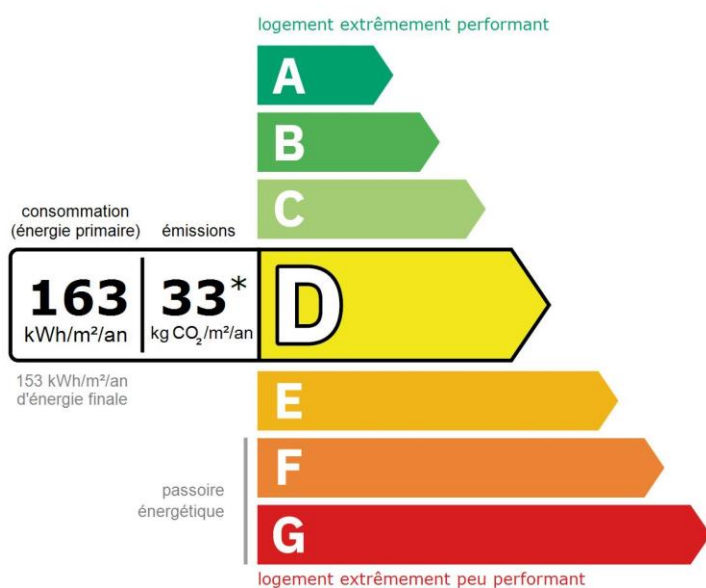
Performance énergétique et climatique

Le niveau de consommation énergétique dépend de l'isolation du logement et de la performance des équipements. Pour l'améliorer, voir pages 4 à 6

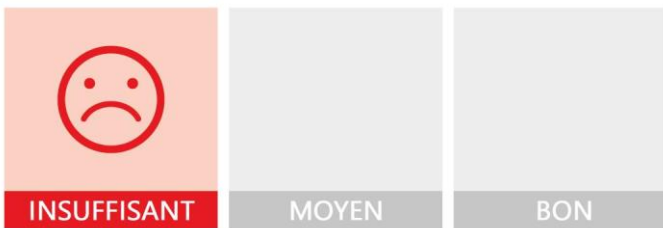
Confort d'été (hors climatisation)*

logement traversant

Équipez les fenêtres de votre logement de volets extérieurs ou brise-soleil.
