▲ DPE réalisé à partir des données de l'immeuble

Adresse : 18 RUE J.P. BLANCHARD Logt 7
17000 LA ROCHELLE
Etage : 1, N° de lot: 3809A07

Type de bien : Appartement
Année de construction : 1978 - 1982
Surface habitable : 70 m²
Ref. personnelle : 3809A07
Propriétaire : OFFICE PUBLIC HABITAT COM AGGLO LA ROCHELLE
Adresse : 2, AV DE VARSOVIE 17000 LA ROCHELLE

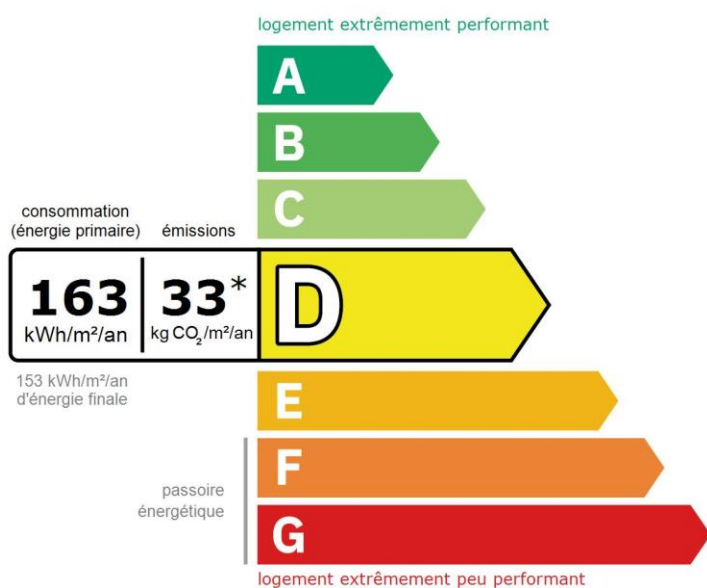
Performance énergétique et climatique

153 kWh/m²/an
d'énergie finale

Le niveau de consommation énergétique dépend de l'isolation du logement et de la performance des équipements.
Pour l'améliorer, voir pages 4 à 6

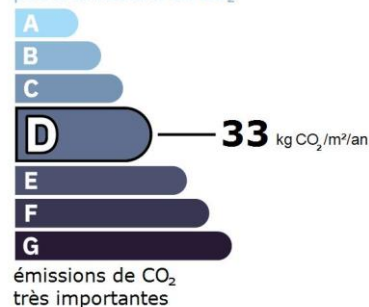
* Dont émissions de gaz à effet de serre

peu d'émissions de CO₂

Ce logement émet 2 358 kg de CO₂ par an, soit l'équivalent de 12 219 km parcourus en voiture.
Le niveau d'émissions dépend principalement des types d'énergies utilisées (bois, électricité, gaz, fioul, etc.)

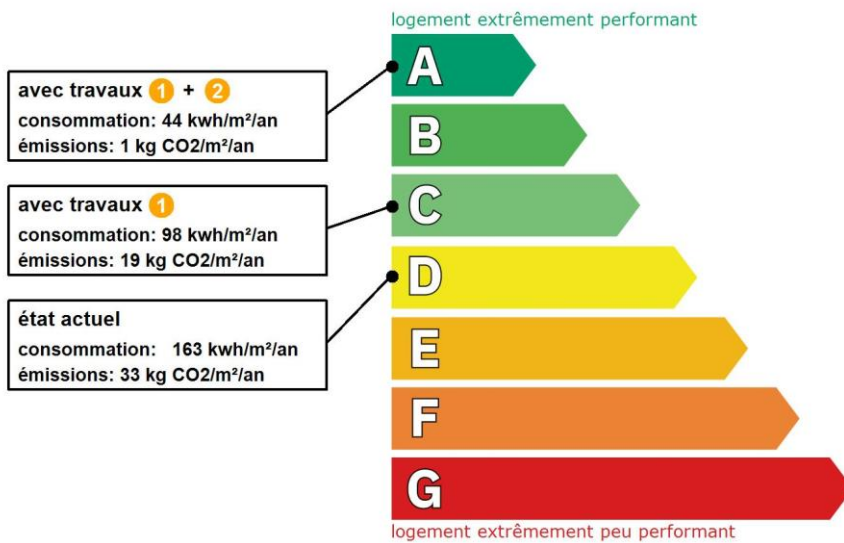
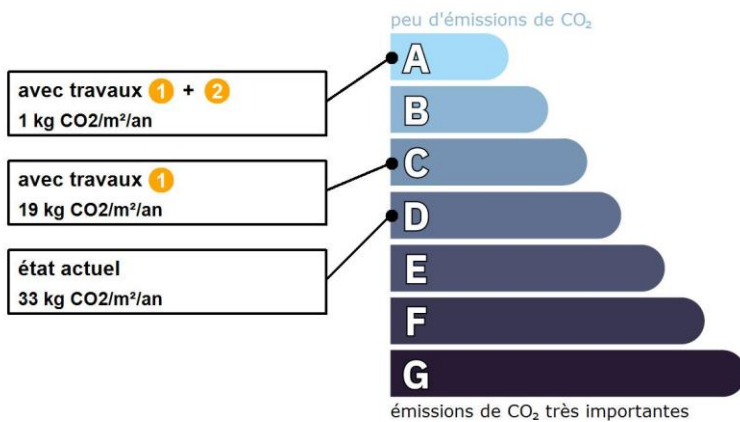
Évolution de la performance après travaux

Dont émissions de gaz à effet de serre
