DPE réalisé à partir des données de l'immeuble

Adresse : 14 RUE J.P. BLANCHARD Logt 1
17000 LA ROCHELLE
Etage : 0, N° de lot: 3807A01

Type de bien : Appartement
Année de construction : 1979
Surface habitable : 38 m²
Ref. personnelle : 3807A01
Propriétaire : OFFICE PUBLIC HABITAT COM AGGLO LA ROCHELLE
Adresse : 2, AV DE VARSOVIE 17000 LA ROCHELLE

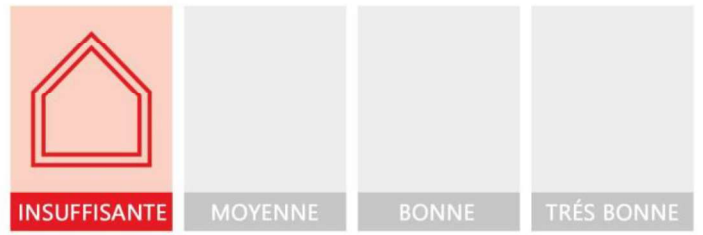
▲ Performance de l'isolation

Murs	Mur en béton banché d'épaisseur ≤ 20 cm avec un doublage rapporté donnant sur l'extérieur Mur en béton banché d'épaisseur ≤ 20 cm avec un doublage rapporté donnant sur d'autres dépendances Mur en béton banché d'épaisseur ≤ 20 cm avec un doublage rapporté donnant sur des circulations sans ouverture directe sur l'extérieur	insuffisante

Plancher bas	Dalle béton non isolée donnant sur un terre-plein	insuffisante

Portes et fenêtres	Fenêtres battantes pvc, double vitrage Portes-fenêtres battantes pvc, double vitrage à isolation renforcée Porte(s) autres opaques pleine isolée	bonne
