▲ DPE réalisé à partir des données de l'immeuble

Adresse : **20 RUE J.P. BLANCHARD Logt 14**
17000 LA ROCHELLE
Etage : 3, N° de lot: 3810A14

Type de bien : Appartement
Année de construction : 1978 - 1982
Surface habitable : **56 m²**
Ref. personnelle : 3810A14
Propriétaire : OFFICE PUBLIC HABITAT COM AGGLO LA ROCHELLE
Adresse : 2, AV DE VARSOVIE 17000 LA ROCHELLE

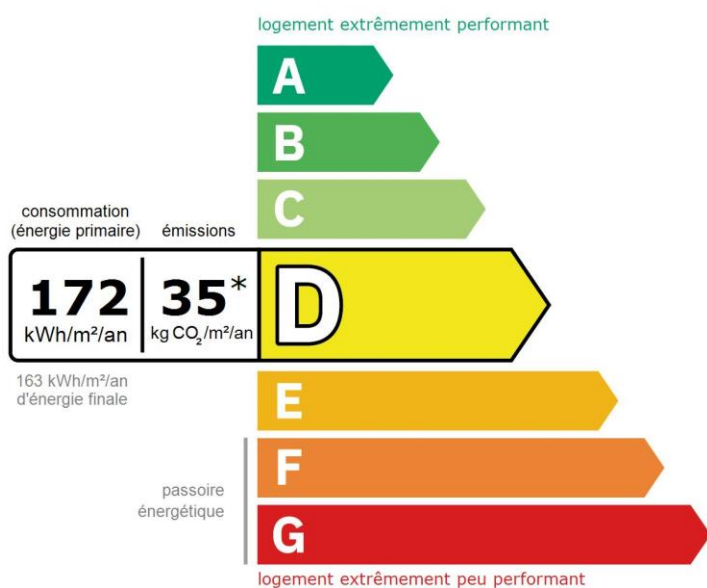
163 kWh/m²/an
d'énergie finale

Le niveau de consommation énergétique dépend de l'isolation du logement et de la performance des équipements.
Pour l'améliorer, voir pages 4 à 6

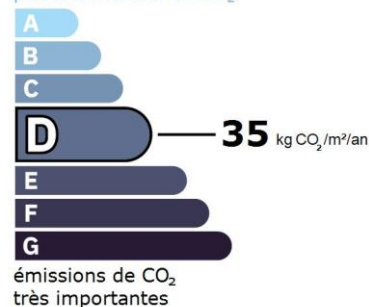
Ce logement émet 2 008 kg de CO₂ par an, soit l'équivalent de 10 403 km parcourus en voiture.
Le niveau d'émissions dépend principalement des types d'énergies utilisées (bois, électricité, gaz, fioul, etc.)

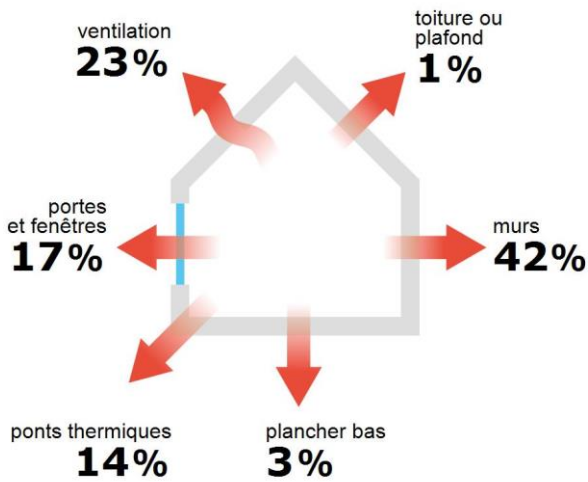
▲ Schéma des déperditions de chaleur

Murs	Mur en béton banché d'épaisseur ≤ 20 cm avec isolation intérieure (réalisée entre 1978 et 1982) donnant sur l'extérieur Mur en béton banché d'épaisseur ≤ 20 cm non isolé donnant sur un hall d'entrée avec dispositif de fermeture automatique	insuffisante

Toiture/plafond	Plafond sous solives bois donnant sur l'extérieur (combles aménagés) avec isolation extérieure (35 cm)	très bonne

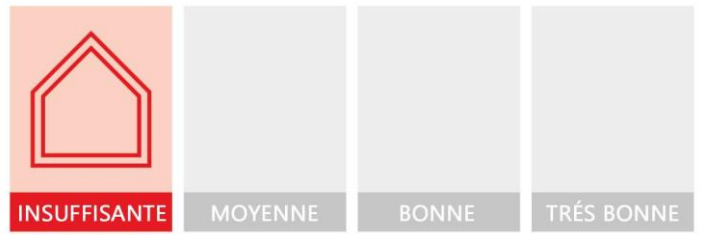
▲ Performance de l'isolation

Portes et fenêtres	Néant Porte(s) autres opaque pleine isolée

Mur	Isolation des murs par l'extérieur. Si un ravalement de façade est prévu, effectuer une isolation par l'extérieur avec des retours d'isolants au niveau des tableaux des baies quand cela est possible. ⚠ Travaux à réaliser par la copropriété ⚠ Travaux pouvant nécessiter une autorisation d'urbanisme	$R > 4,5 \text{ m}^2 \cdot \text{K/W}$

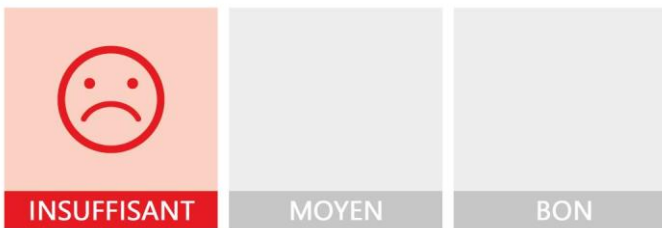
Confort d'été (hors climatisation)*

Les caractéristiques de votre logement améliorant le confort d'été :

logement traversant

toiture isolée

Équipez les fenêtres de votre logement de volets extérieurs ou brise-soleil.

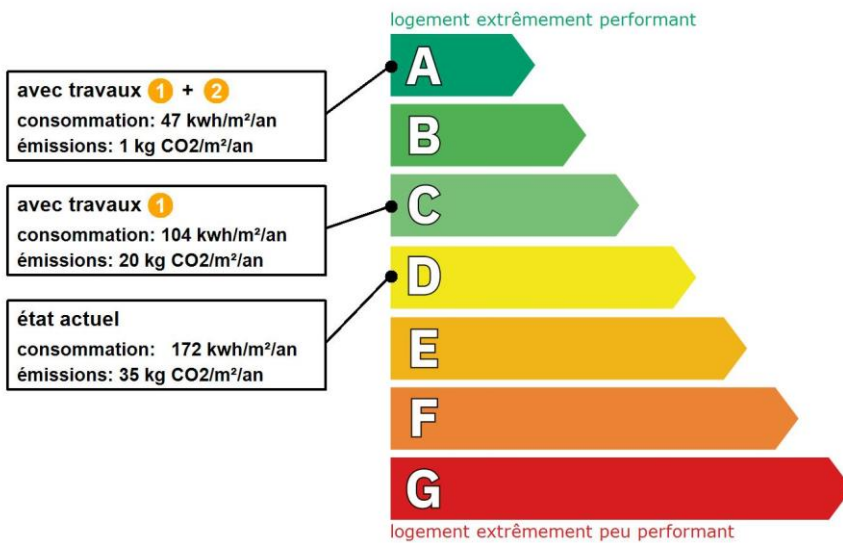
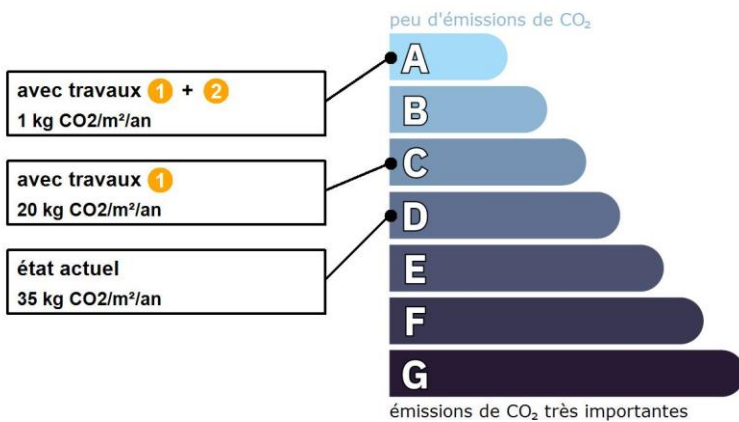
Évolution de la performance après travaux

Montant estimé : 6288 à 9435 € (portion du coût des travaux du bâtiment)

Montant estimé : 4480 à 6716 € (portion du coût des travaux du bâtiment)

Chauffage	Remplacer le système de chauffage par une pompe à chaleur air/eau double service chauffage et ECS.	SCOP = 4
