# DOSSIER DE DIAGNOSTIC TECHNIQUE

**Référence : 002ER521917**  
A communiquer pour toute correspondance  
Réalisé le : 20/06/2023  
Référence mandataire : 3031A03

Appartement de type T4 référencé  
3031A03  
1 RUE DE LA VENDEE - Logt 3 -  
PORT NEUF  
17000 LA ROCHELLE

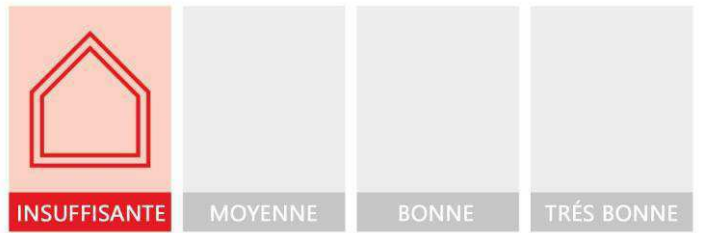
### ▲ Performance de l'isolation

<b>Murs</b>	Mur en béton banché d'épaisseur $\leq 20$ cm avec un doublage rapporté avec isolation extérieure (réalisée entre après 2021) donnant sur l'extérieur Mur en béton banché d'épaisseur $\leq 20$ cm non isolé donnant sur des circulations sans ouverture directe sur l'extérieur	<b>moyenne</b>

<b>Plancher bas</b>	Dalle béton donnant sur un hall d'entrée avec dispositif de fermeture automatique avec isolation intrinsèque ou en sous-face (réalisée entre 2013 et 2021)	<b>bonne</b>

<b>Portes et fenêtres</b>	Portes-fenêtres battantes pvc, double vitrage Fenêtres oscillantes pvc, double vitrage Porte(s) autres opaque pleine isolée	<b>bonne</b>

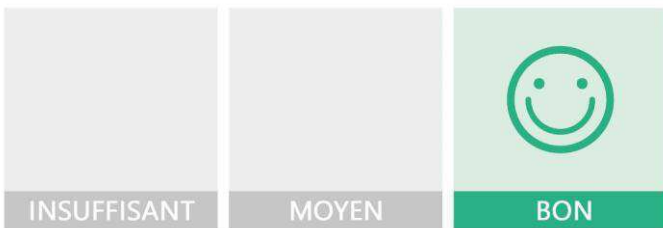
### Confort d'été (hors climatisation)\*

Les caractéristiques de votre logement améliorant le confort d'été :

bonne inertie du logement

logement traversant

fenêtres équipées de volets extérieurs
