TRANSACTION

Votre N° de dossier : MA2509134041

Bien immobilier expertisé : **12 Rue Jean-Pierre Blanchard
ST ELOI NOUVEAU (3806A03)
17000 La Rochelle
Porte 3**

ÉTAT DE L'INSTALLATION INTERIEURE D'ELECTRICITE

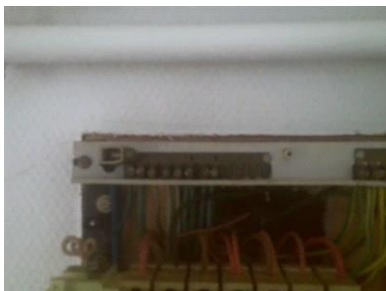
Photo PhEle001

Libellé de l'anomalie : B4.3 c Plusieurs circuits disposent d'un conducteur neutre commun dont les conducteurs ne sont pas correctement protégés contre les surintensités.

Remarques : Présence de conducteur(s) neutre(s) commun(s) à plusieurs circuits avec des conducteurs de phase non regroupés sous la même protection contre les surintensités ; Faire intervenir un électricien qualifié afin de regrouper les conducteurs de phase sous une même protection ou de supprimer le(s) conducteur(s) neutre(s) commun(s)

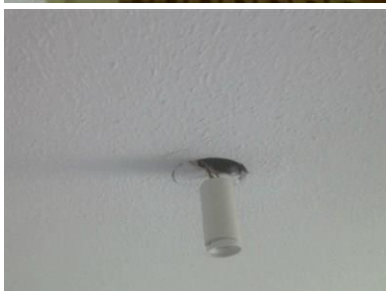
Photo PhEle002

Libellé de l'anomalie : B8.3 e Au moins un conducteur isolé n'est pas placé sur toute sa longueur dans un conduit, une goulotte ou une plinthe ou une huisserie, en matière isolante ou métallique, jusqu'à sa pénétration dans le matériel électrique qu'il alimente.

Remarques : Présence de conducteurs électriques non protégés mécaniquement ; Faire intervenir un électricien qualifié afin d'installer des protections mécaniques sur les conducteurs non protégés

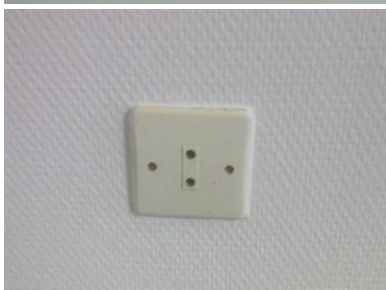
Photo PhEle003

Libellé de l'anomalie : B3.3.6 a1 Au moins un socle de prise de courant ne comporte pas de broche de terre.

Remarques : Présence de circuits électriques non équipés de conducteurs de protection ; Faire intervenir un électricien qualifié afin d'installer des conducteurs de protection sur les circuits qui n'en sont pas équipés

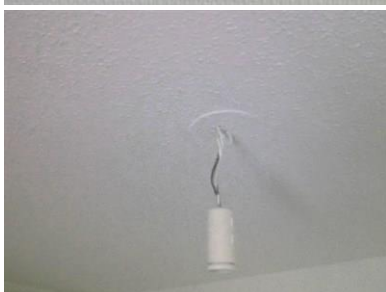
Photo PhEle004

Libellé de l'anomalie : B3.3.6 a3 Au moins un circuit (n'alimentant pas des socles de prises de courant) n'est pas relié à la terre.
