▲ DPE réalisé à partir des données de l'immeuble

Adresse : 12 RUE J.P. BLANCHARD Logt 7
17000 LA ROCHELLE
Etage : 1, N° de lot: 3806A07

Type de bien : Appartement
Année de construction : 1978 - 1982
Surface habitable : 70 m²
Ref. personnelle : 3806A07
Propriétaire : OFFICE PUBLIC HABITAT COM AGGLO LA ROCHELLE
Adresse : 2, AV DE VARSOVIE 17000 LA ROCHELLE

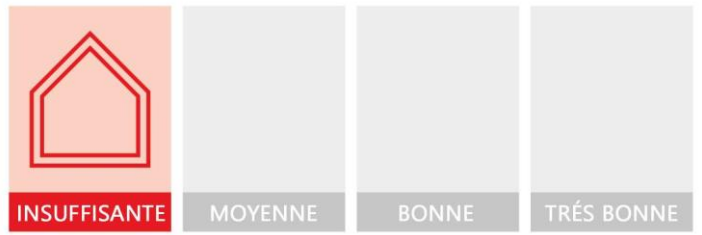
▲ Performance de l'isolation

| | description | isolation |
|---|--|---|
| Murs | Mur en béton banché d'épaisseur ≤ 20 cm avec isolation intérieure (réalisée entre 1978 et 1982) donnant sur l'extérieur Mur en béton banché d'épaisseur ≤ 20 cm non isolé donnant sur un hall d'entrée avec dispositif de fermeture automatique | insuffisante |
| Portes et fenêtres | Fenêtres battantes pvc, double vitrage Portes-fenêtres battantes pvc, double vitrage à isolation renforcée Porte(s) autres opaque pleine isolée | bonne |

| Lot | Description | Performance recommandée |
|--|--|--|
| Mur | Isolation des murs par l'extérieur. Si un ravalement de façade est prévu, effectuer une isolation par l'extérieur avec des retours d'isolants au niveau des tableaux des baies quand cela est possible. ⚠ Travaux à réaliser par la copropriété ⚠ Travaux pouvant nécessiter une autorisation d'urbanisme | $R > 4,5 \text{ m}^2 \cdot \text{K/W}$ |
