**DPE réalisé à partir des données de l'immeuble**

Adresse : **24 RUE JEAN EFFEL Logt 11**

**17000 LA ROCHELLE**

Type de bien : Appartement

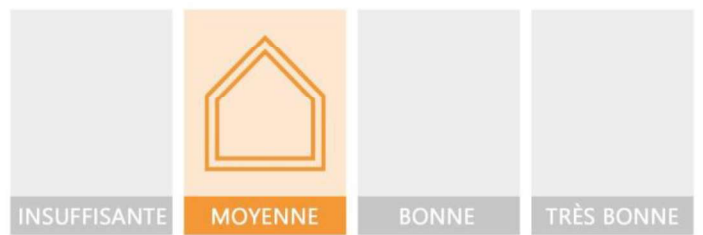
### ⚠ Performance de l'isolation

| | description | isolation |
|---|---|---|
| <b>Murs</b> | Mur en béton banché d'épaisseur ≤ 20 cm avec un doublage rapporté donnant sur l'extérieur<br>Mur en béton banché d'épaisseur ≤ 20 cm avec un doublage rapporté donnant sur des circulations avec ouverture directe sur l'extérieur | <b>moyenne</b> |
| <b>Toiture/plafond</b> | Plafond structure inconnu (sous combles perdus) donnant sur l'extérieur (combles aménagés) | <b>moyenne</b> |
| <b>Portes et fenêtres</b> | Portes-fenêtres battantes pvc, double vitrage<br>Fenêtres battantes métal sans rupture de ponts thermiques, double vitrage<br>Porte(s) bois opaque pleine | <b>moyenne</b> |

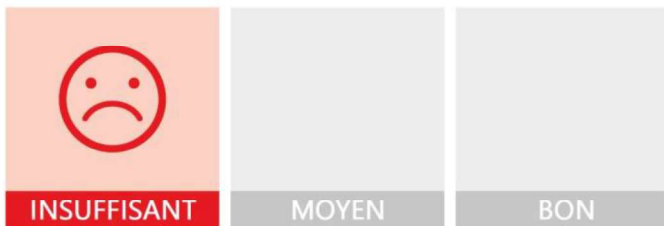
### Confort d'été (hors climatisation)\*

Les caractéristiques de votre logement améliorant le confort d'été :

logement traversant

Pour améliorer le confort d'été :

Équipez les fenêtres de votre logement de volets extérieurs ou brise-soleil.
