## DPE réalisé à partir des données de l'immeuble

Adresse : 18 RUE JEAN EFFEL Logt 8

17000 LA ROCHELLE

Type de bien : Appartement

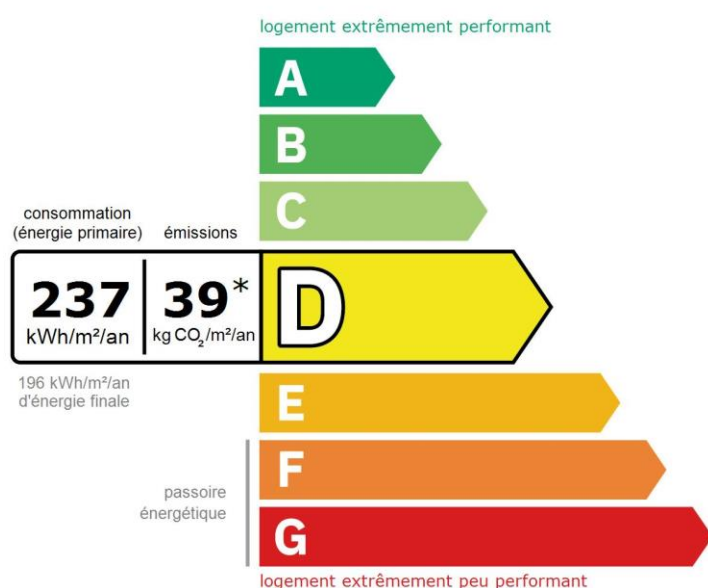
## Performance énergétique et climatique

Le niveau de consommation énergétique dépend de l'isolation du logement et de la performance des équipements. Pour l'améliorer, voir pages 4 à 6

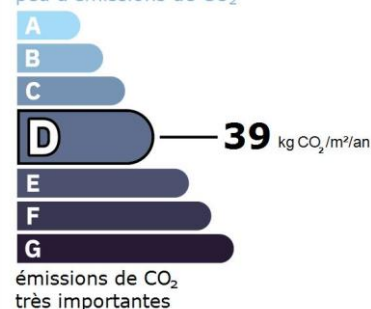
\* Dont émissions de gaz à effet de serre

Ce logement émet 835 kg de CO<sub>2</sub> par an, soit l'équivalent de 4 325 km parcourus en voiture. Le niveau d'émissions dépend principalement des types d'énergies utilisées (bois, électricité, gaz, fioul, etc.)
