## DPE réalisé à partir des données de l'immeuble

Adresse : 24 RUE JEAN EFFEL Logt 10  
17000 LA ROCHELLE  
Etage : 1, N° de lot: 45032410

Type de bien : Appartement  
Année de construction : 1994  
Surface habitable : 68 m²  
Ref. personnelle : 45032410  
Propriétaire : OFFICE PUBLIC HABITAT COM AGGLO LA ROCHELLE  
Adresse : 2, AV DE VARSOVIE 17000 LA ROCHELLE

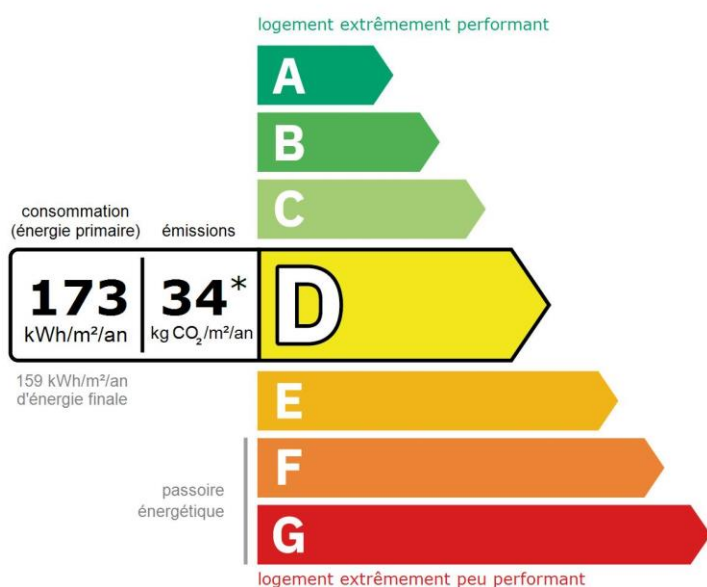
## Performance énergétique et climatique

Le niveau de consommation énergétique dépend de l'isolation du logement et de la performance des équipements.  
Pour l'améliorer, voir pages 4 à 6

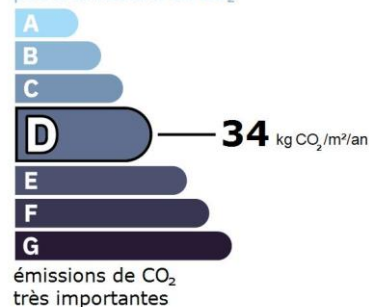
Ce logement émet 2 347 kg de CO₂ par an, soit l'équivalent de 12 158 km parcourus en voiture.

Le niveau d'émissions dépend principalement des types d'énergies utilisées (bois, électricité, gaz, fioul, etc.)

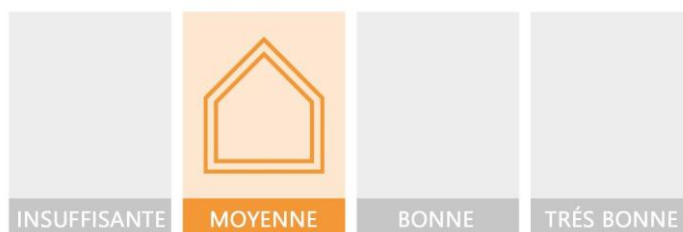
### ▲ Performance de l'isolation

| | description | isolation |
|---|---|---|
| <b>Murs</b> | Mur en béton banché d'épaisseur $\leq 20$ cm avec un doublage rapporté donnant sur l'extérieur<br>Mur en béton banché d'épaisseur $\leq 20$ cm avec un doublage rapporté donnant sur des circulations avec ouverture directe sur l'extérieur | moyenne |
| <b>Plancher bas</b> | Dalle béton donnant sur d'autres dépendances | moyenne |
| <b>Portes et fenêtres</b> | Portes-fenêtres battantes pvc, double vitrage<br>Fenêtres battantes pvc, double vitrage<br>Porte(s) bois opaque pleine | moyenne |

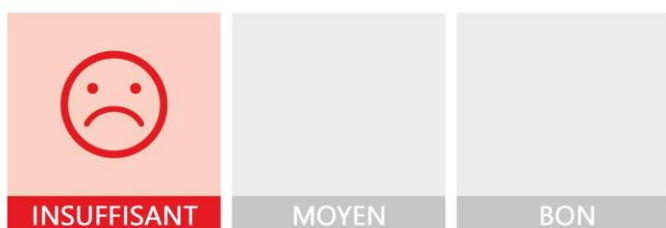
### Confort d'été (hors climatisation)\*

Les caractéristiques de votre logement améliorant le confort d'été :

logement traversant

Équipez les fenêtres de votre logement de volets extérieurs ou brise-soleil.
