## DOSSIER DE DIAGNOSTIC TECHNIQUE

**Référence : 002VR004231**

Appartement de type T2 référencé  
3406A15  
258 AVE CARNOT - Logt 15 - ST  
MAUR.-ROSSI.TROMP  
17000 LA ROCHELLE

DPE2021

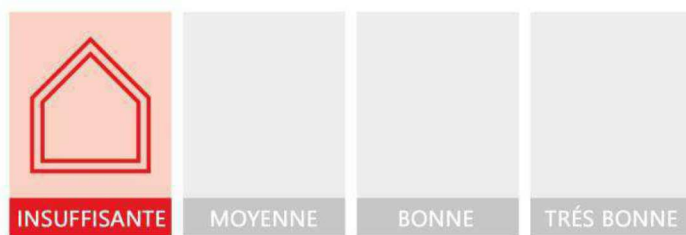
### ▲ Performance de l'isolation

| | description | isolation |
|---|---|---|
| <b>Murs</b> | Mur en béton banché d'épaisseur $\leq 20$ cm avec isolation intérieure (réalisée entre 1978 et 1982) donnant sur l'extérieur<br>Mur en béton banché d'épaisseur $\leq 20$ cm avec isolation intérieure (réalisée entre 1978 et 1982) donnant sur des circulations sans ouverture directe sur l'extérieur | <b>insuffisante</b> |
| <b>Toiture/plafond</b> | Plafond structure inconnu (sous combles perdus) donnant sur un comble faiblement ventilé avec isolation extérieure (32 cm) | <b>très bonne</b> |
| <b>Portes et fenêtres</b> | Fenêtres battantes pvc, orientées Ouest, double vitrage<br>Fenêtres battantes pvc, orientées Sud, double vitrage<br>Porte(s) autres opaque pleine isolée | <b>moyenne</b> |

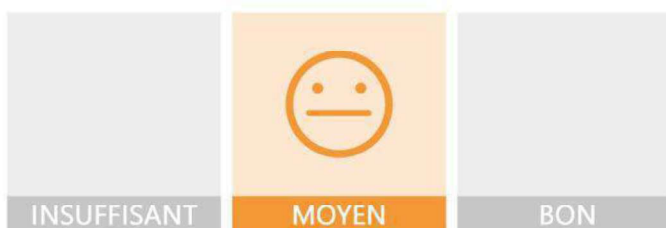
### Confort d'été (hors climatisation)\*

Les caractéristiques de votre logement améliorant le confort d'été :

logement traversant

fenêtres équipées de volets extérieurs

toiture isolée
