## Note de synthèse

DPE2021

Adresse : 262 AVE CARNOT Logt 5

Type de bien : Appartement

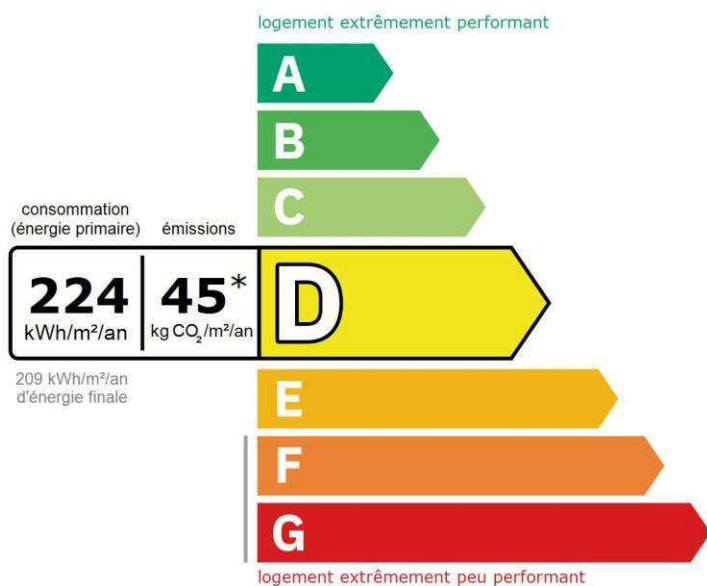
## Performance énergétique et climatique

Le niveau de consommation énergétique dépend de l'isolation du logement et de la performance des équipements.  
Pour l'améliorer, voir pages 4 à 6

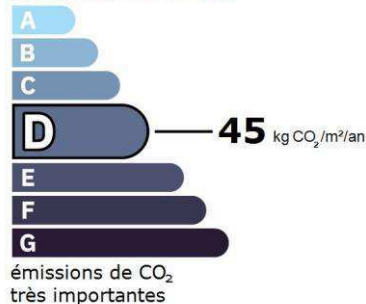
Ce logement émet 3 242 kg de CO₂ par an, soit l'équivalent de 16 800 km parcourus en voiture.  
Le niveau d'émissions dépend principalement des types d'énergies utilisées (bois, électricité, gaz, fioul, etc.)

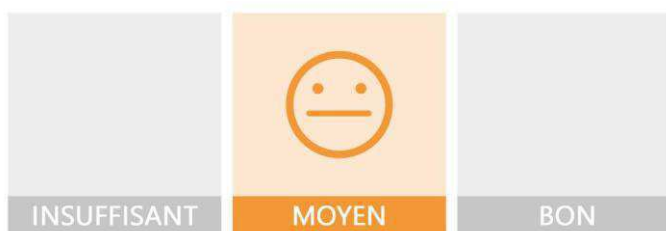
### Confort d'été (hors climatisation)\*

Les caractéristiques de votre logement améliorant le confort d'été :

logement traversant

fenêtres équipées de volets extérieurs
