## Note de synthèse

## ▲ DPE réalisé à partir des données de l'immeuble

Adresse : 5 RUE CHARLES LEBRUN Logt 1 MIREUIL Logt 1  
17000 LA ROCHELLE  
Etage : 1, N° de lot: 3108C01

Type de bien : Appartement  
Année de construction : 1967  
Surface habitable : 61 m<sup>2</sup>  
Ref. personnelle : 3108C01  
Propriétaire : OFFICE PUBLIC HABITAT COM AGGLO LA ROCHELLE  
Adresse : 2, AV DE VARSOVIE 17000 LA ROCHELLE

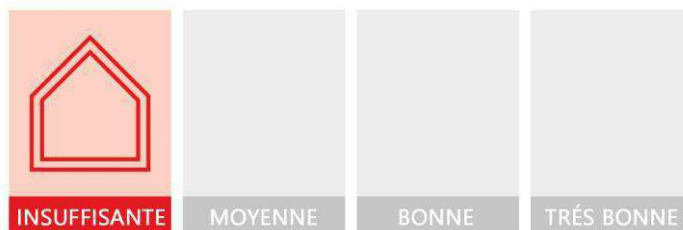
### ▲ Performance de l'isolation

| | description | isolation |
|---|---|---|
| <b>Murs</b> | <p>Mur en béton banché d'épaisseur 25 cm avec isolation extérieure (4 cm) donnant sur l'extérieur</p> <p>Mur en béton banché d'épaisseur <math>\leq 20</math> cm non isolé donnant sur d'autres dépendances</p> <p>Mur en béton banché d'épaisseur <math>\leq 20</math> cm non isolé donnant sur des circulations sans ouverture directe sur l'extérieur</p> <p>Mur en béton banché d'épaisseur <math>\leq 20</math> cm avec isolation extérieure (4 cm) donnant sur un hall d'entrée avec dispositif de fermeture automatique</p> <p>Mur en béton banché d'épaisseur 25 cm non isolé donnant sur l'extérieur</p> | <b>insuffisante</b> |
| <b>Plancher bas</b> | Dalle béton donnant sur un garage privé collectif avec isolation intrinsèque ou en sous-face (11.5 cm) | <b>moyenne</b> |
| <b>Portes et fenêtres</b> | <p>Fenêtres battantes pvc, orientées Ouest, double vitrage à isolation renforcée</p> <p>Fenêtres battantes pvc, orientées Est, double vitrage à isolation renforcée</p> <p>Portes-fenêtres battantes bois, orientées Est, double vitrage</p> <p>Fenêtres fixes bois, orientées Ouest, simple vitrage</p> <p>Porte(s) bois opaque pleine</p> | <b>bonne</b> |
