# DOSSIER DE DIAGNOSTIC TECHNIQUE

**Référence : 002EW198587-1**  
A communiquer pour toute correspondance  
Réalisé le : 12/09/2024  
Référence mandataire : 060819

Maison de type T4 référencé 60819  
19 RUE SUFFREN - ST  
MAUR.-ROSSI.TROMP  
17000 LA ROCHELLE

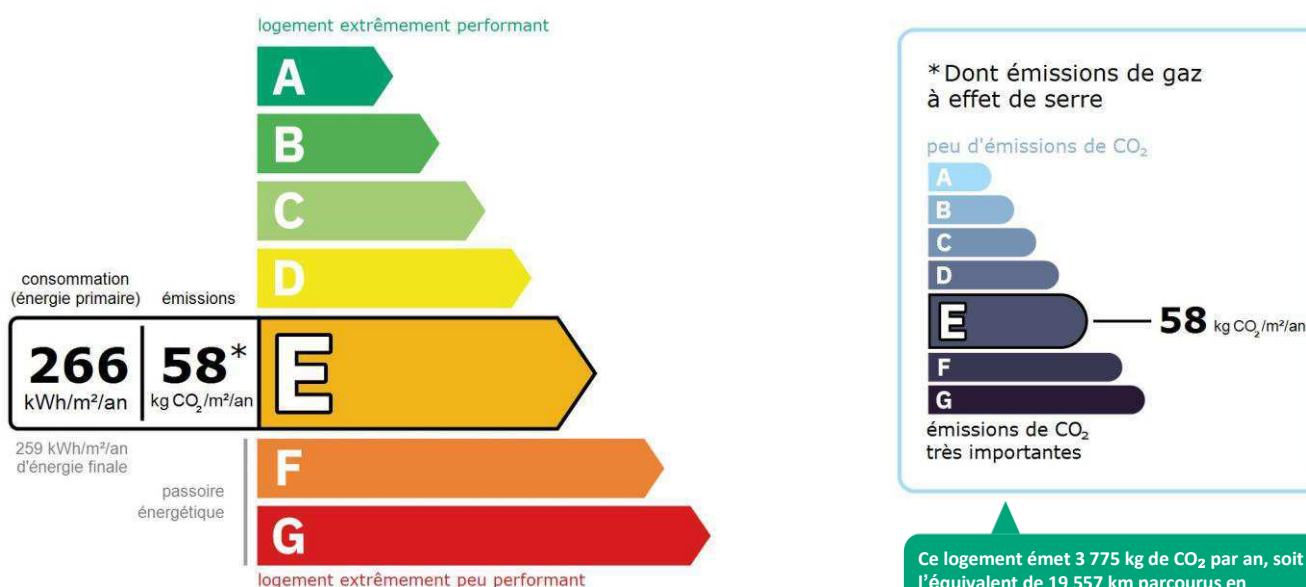
Le niveau de consommation énergétique dépend de l'isolation du logement et de la performance des équipements. Pour l'améliorer, voir pages 4 à 6

Ce logement émet 3 775 kg de CO<sub>2</sub> par an, soit l'équivalent de 19 557 km parcourus en voiture. Le niveau d'émissions dépend principalement des types d'énergies utilisées (bois, électricité, gaz, fioul, etc.)

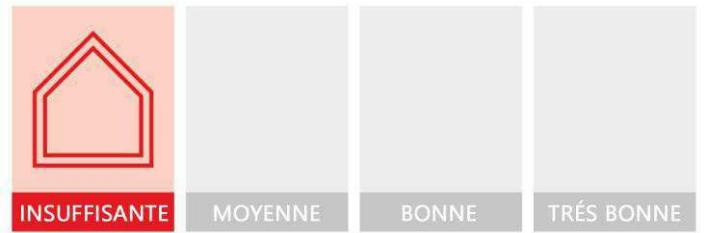
### Performance de l'isolation

<b>Murs</b>	Mur en blocs de béton creux d'épaisseur $\geq 25$ cm avec un doublage rapporté avec isolation intérieure (réalisée entre 1975 et 1977) donnant sur l'extérieur	<b>insuffisante</b>

<b>Plancher bas</b>	Dalle béton non isolée donnant sur un terre-plein Plancher bois sur solives bois non isolé donnant sur un bâtiment ou local à usage autre que d'habitation	<b>insuffisante</b>

<b>Toiture/plafond</b>	Plafond avec ou sans remplissage donnant sur un comble faiblement ventilé avec isolation intérieure (18 cm) Combles aménagés sous rampants donnant sur l'extérieur (combles aménagés)	<b>bonne</b>

<b>Portes et fenêtres</b>	Fenêtres battantes pvc, simple vitrage / Fenêtres battantes bois, en survitrage / Porte(s) pvc opaque pleine / Porte(s) bois opaque pleine	<b>insuffisante</b>

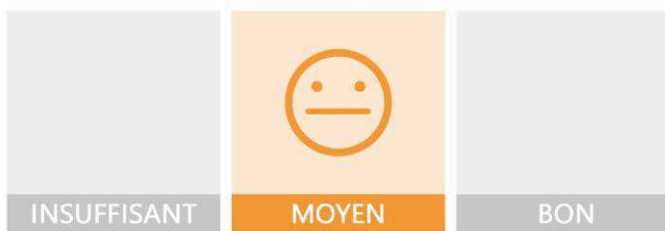
### Confort d'été (hors climatisation)\*

Les caractéristiques de votre logement améliorant le confort d'été :

logement traversant

fenêtres équipées de volets extérieurs

toiture isolée
