DPE Diagnostic de performance énergétique (logement)

N°ADEME : 2317E2066560V
Etabli le : 21/06/2023
Valable jusqu'au : 20/06/2033

Adresse : **1 RUE DE LA VENDEE Logt 2**
17000 LA ROCHELLE
Etage : 0, N° de lot: 3031A02

Type de bien : Appartement
Année de construction : 1971
Surface habitable : **67 m²**
Ref. personnelle : 3031A02
Propriétaire : OFFICE PUBLIC HABITAT COM AGGLO LA ROCHELLE
Adresse : 2, AV DE VARSOVIE 17000 LA ROCHELLE

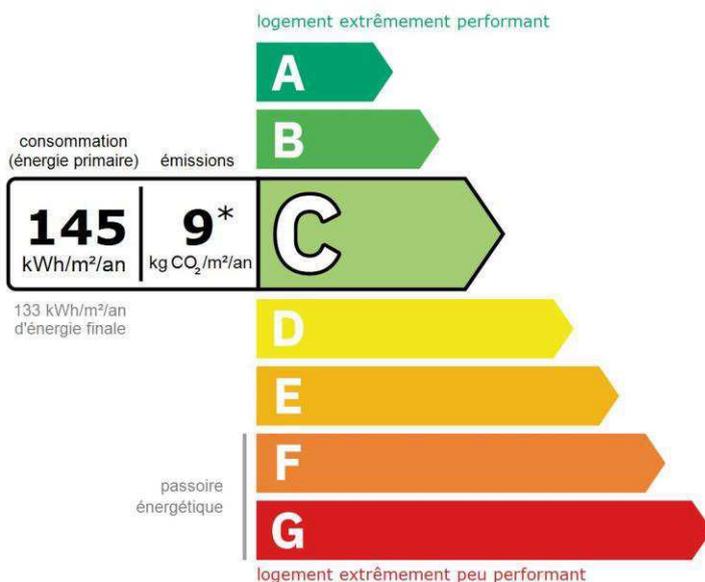
Performance énergétique et climatique

Le niveau de consommation énergétique dépend de l'isolation du logement et de la performance des équipements.
Pour l'améliorer, voir pages 4 à 6

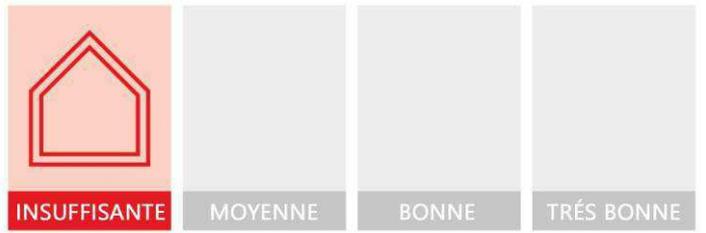
▲ Performance de l'isolation

Murs	Mur en béton banché d'épaisseur ≤ 20 cm avec un doublage rapporté avec isolation extérieure (réalisée entre après 2021) donnant sur l'extérieur / Mur en béton banché d'épaisseur ≤ 20 cm avec un doublage rapporté avec isolation extérieure (6 cm) donnant sur l'extérieur / Mur en béton banché d'épaisseur ≤ 20 cm non isolé donnant sur des circulations sans ouverture directe sur l'extérieur / Mur en béton banché d'épaisseur ≤ 20 cm non isolé donnant sur un hall d'entrée avec dispositif de fermeture automatique	moyenne

Plancher bas	Dalle béton donnant sur un sous-sol non chauffé avec isolation intrinsèque ou en sous-face (8 cm)	bonne

Portes et fenêtres	Fenêtres battantes pvc, double vitrage Fenêtres oscillantes pvc, double vitrage Porte(s) autres opaque pleine isolée	bonne

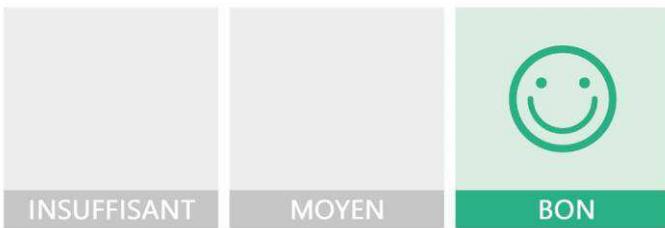
Confort d'été (hors climatisation)*

Les caractéristiques de votre logement améliorant le confort d'été :

bonne inertie du logement

logement traversant

fenêtres équipées de volets extérieurs
